**COMUNE DI CASTIGLIONE M. R.**  
*(Provincia di Teramo)*

**CORRETTA TASPOSIZIONE SCARPATA**  
**AI SENSI DELL'ART. 20 COMMA 1 DELLE N.A. DEL P.A.I**

**ELIMINAZIONE SCARPATA DI INFLUENZA STRUTTURALE**  
**INSERIMENTO SCARPATA DI EROSIONE FLUVIALE O TORRENTIZIA**

**RELAZIONE TECNICA**

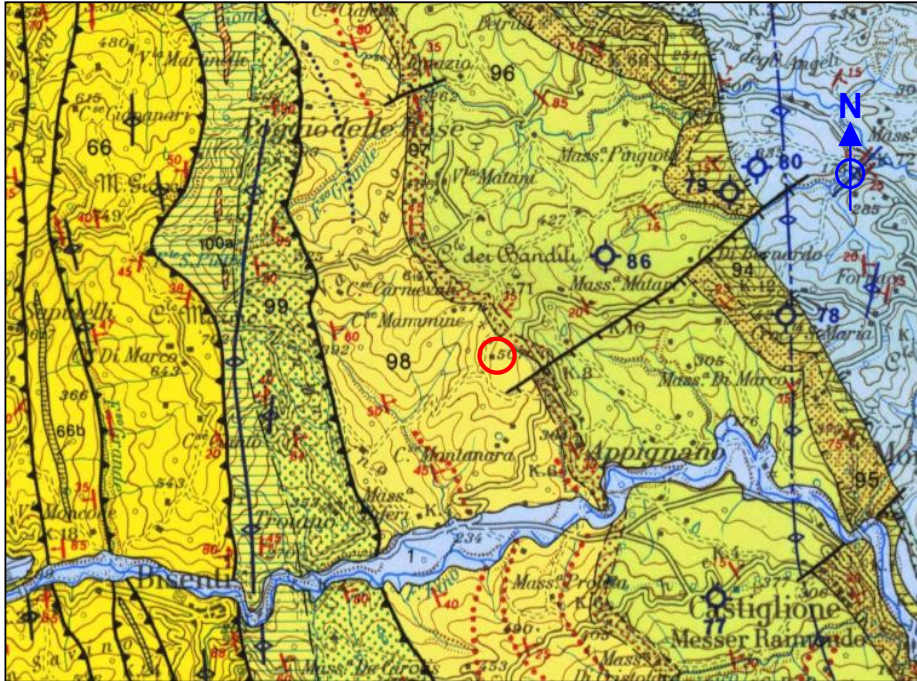
## Allegato 2

Nel specifico, il substrato dell'area rilevata fa parte dell'associazione pelitico-arenacea, appartenente alla Formazione di Cellino, litologicamente rappresentata da una successione di marne e argille siltose torbiditiche con rare intercalazioni sabbiose in strati molto sottili, con giacitura prevalente verso est ed inclinazioni variabili tra 20 e 30°. L'età è riferibile al pliocene inferiore, lo spessore è valutabile in circa 250 m.

### CARTA GEOLITOLOGICA DELL' AREA ESAMINATA

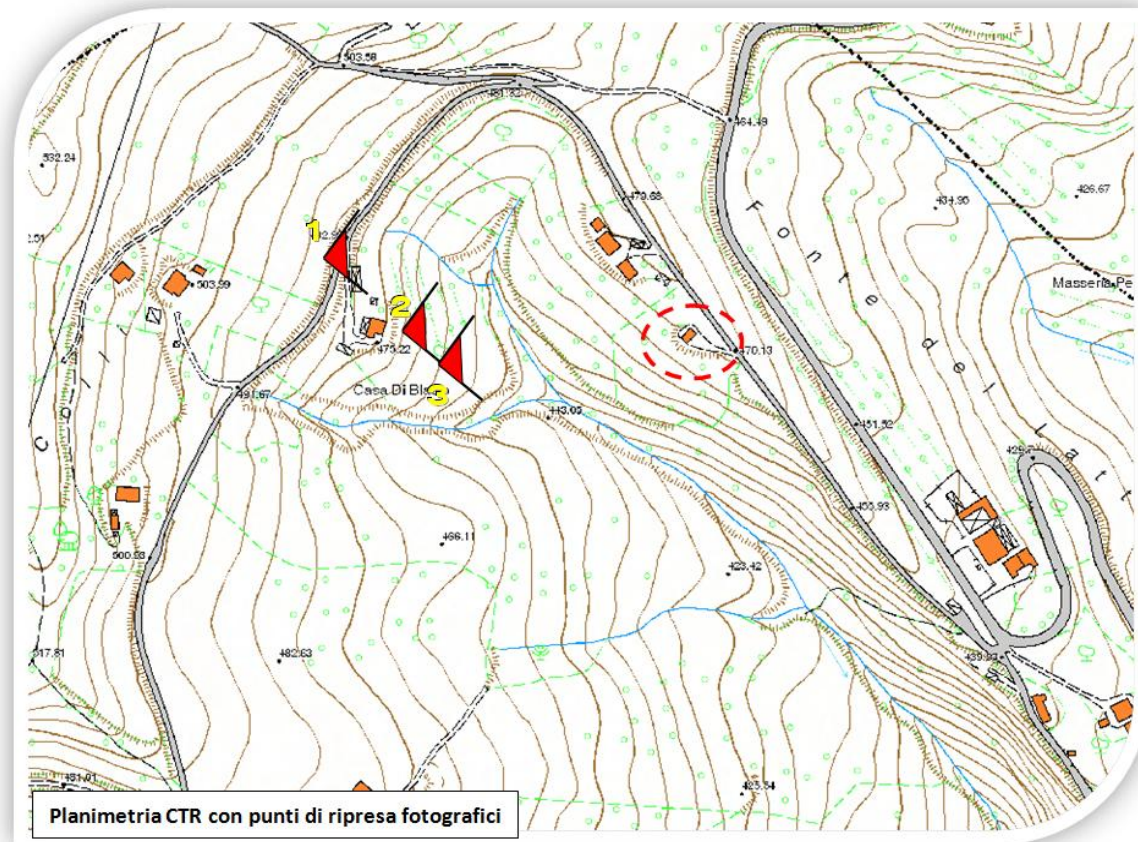
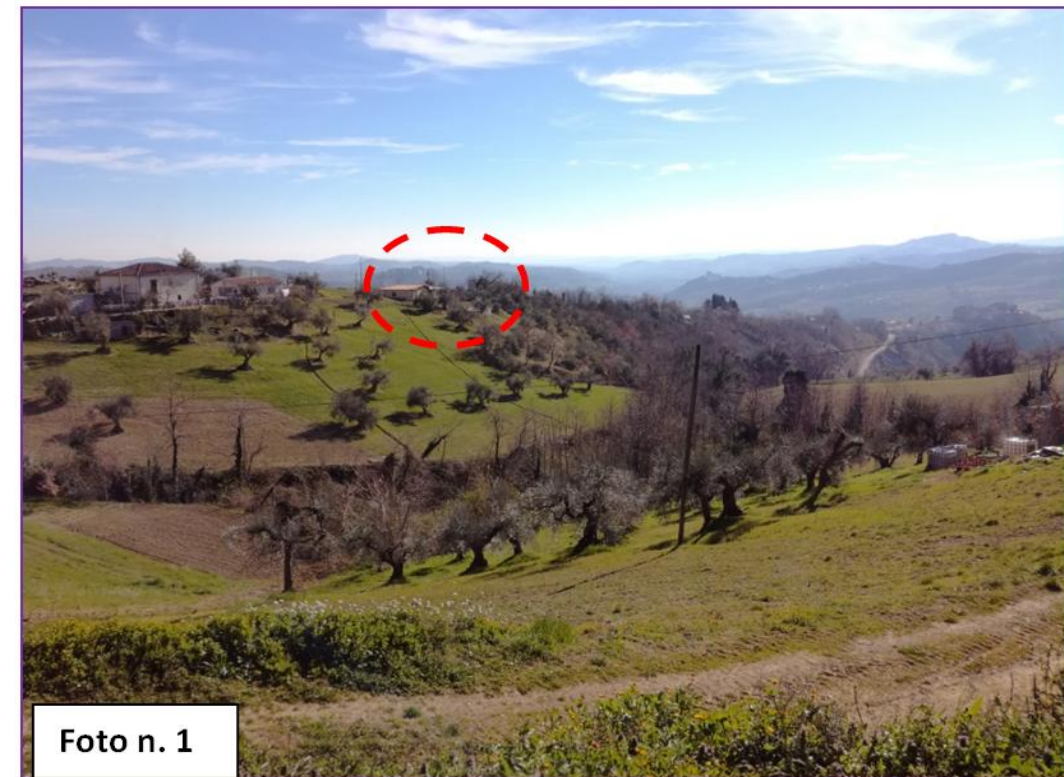
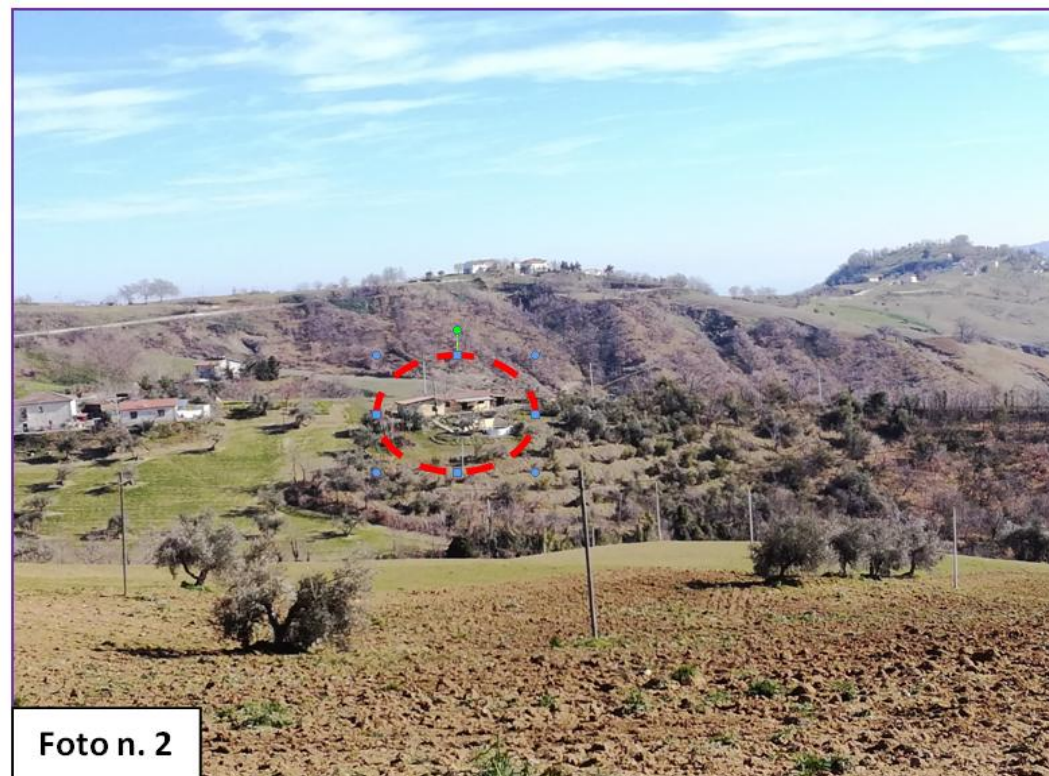
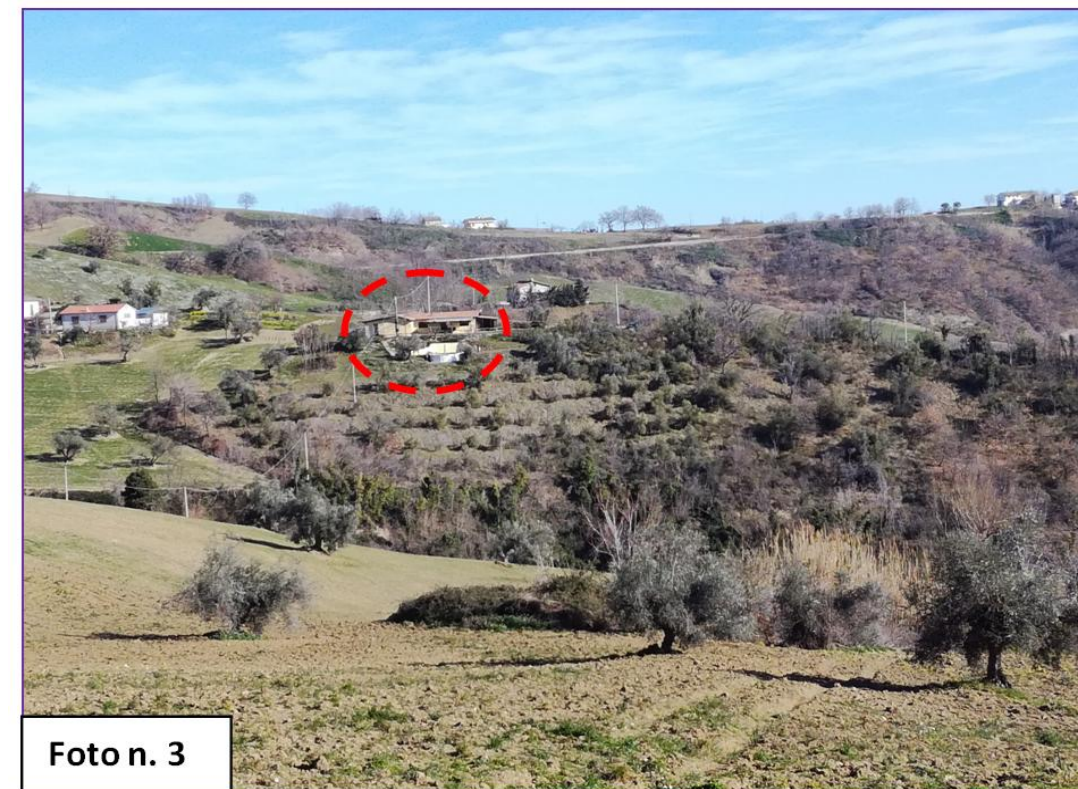
A tal proposito, è stato eseguito un sopralluogo sull'area di che trattasi al fine di localizzare in sito i tratti del lineamento morfologico in oggetto, il tutto evidenziato anche attraverso documentazione fotografica (v. Allegato 11), sui quali sono stati tracciati n. 2 profili topografici (definiti sulla base del rilievo topografico eseguito dal Geom. Angelo PROFETA di Bisenti) ubicati in modo da intercettare l'orlo di scarpata cartografato dal P.A.I. nell'area di interesse.

## DOCUMENTAZIONE FOTOGRAFICA DELL'AREA con ubicazione punti di ripresa
