**CORRETTA TASPOSIZIONE (ELIMINAZIONE)**  
**SCARPATA DA FRANA**

**AI SENSI DELL'ART. 20 COMMA 1 DELLE N.A. DEL P.A.I.**

**Loc.tà Capitolano**

**RELAZIONE TECNICA**

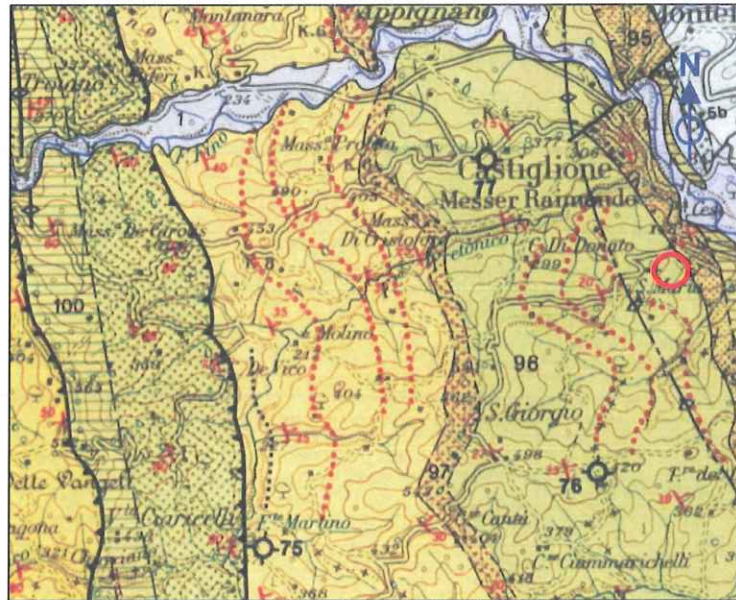
**Allegato 2**

Nel specifico, l'area in esame è costituita da una serie di terreni appartenenti alla Formazione torbiditica del Cellino del Pliocene inferiore rappresentati, a livello litologico, da

potenti sequenze di argiloso-marnose di natura torbida, con giacitura prevalente verso est ed inclinazioni variabili tra 20 e 30°.

**CARTA GEOLITOLOGICA DELL'AREA ESAMINATA**

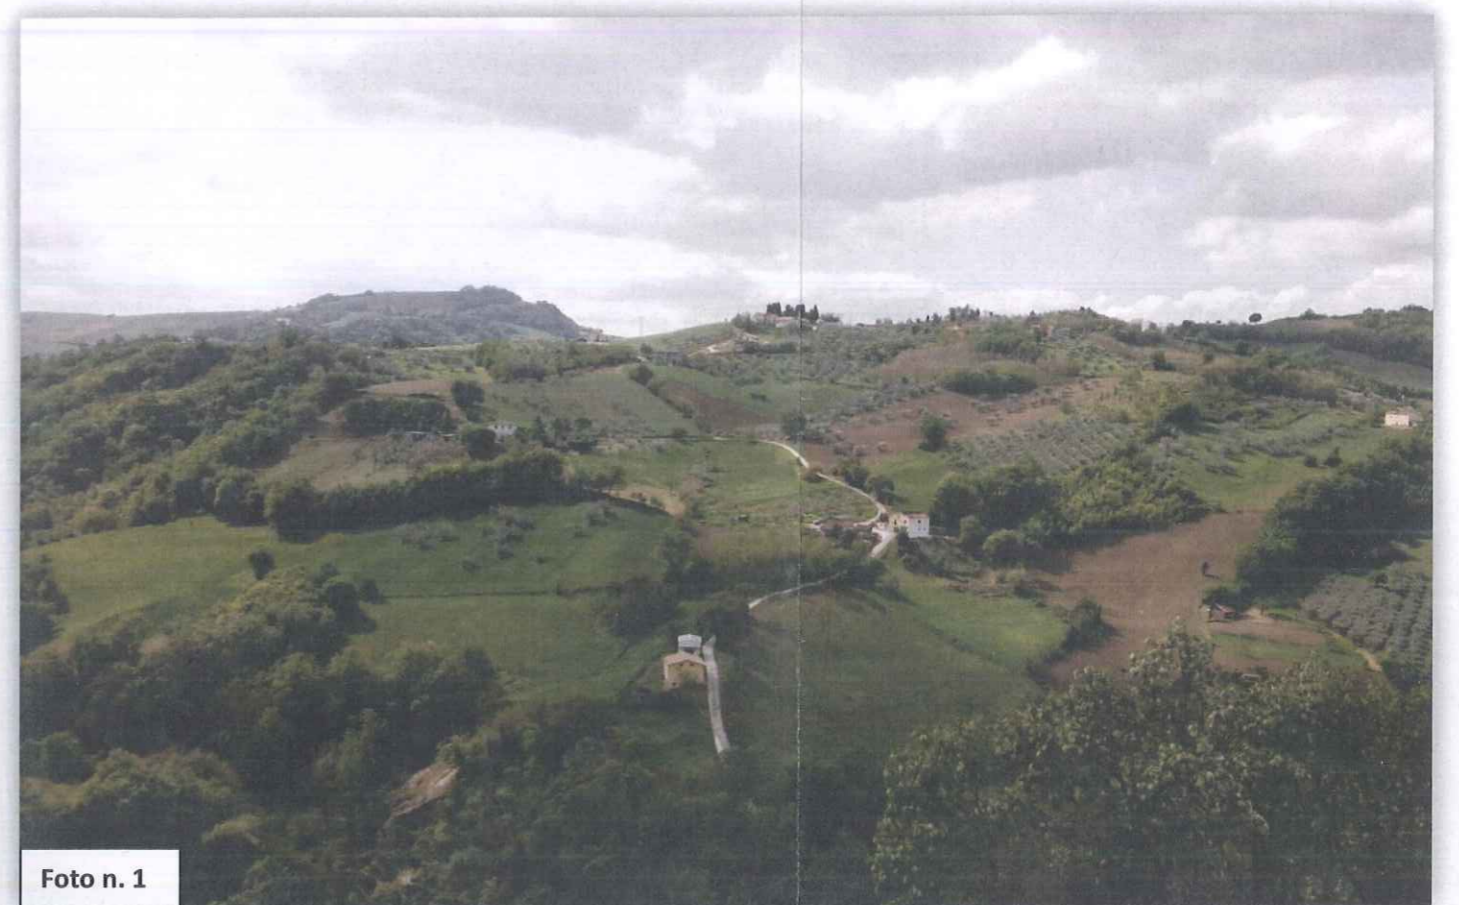
**DOCUMENTAZIONE FOTOGRAFICA DELL'AREA  
con ubicazione punti di ripresa**

A tal proposito, è stato eseguito un sopralluogo sull'area di che trattasi al fine di localizzare in sito i tratti del lineamento morfologico in oggetto, il tutto evidenziato anche attraverso documentazione fotografica (v. Allegato 12), sui quali sono stati tracciati n. 3 profili topografici ubicati in modo da intercettare l'orlo di scarpata cartografato dal P.A.I. nell'area di interesse (v. Allegato 6), dalle cui verifiche (v. Allegato 7) sono scaturite inclinazioni nettamente inferiori a quelli previsti dalla normativa.
